CENTRO EDUCATIVO :
I.E. N° 326 "MARIA MONTESORI"

PLANO DE :
LEVANTAMIENTO TOPOGRAFICO

UBICACION :
COMAS - LIMA

LAMINA
P-01

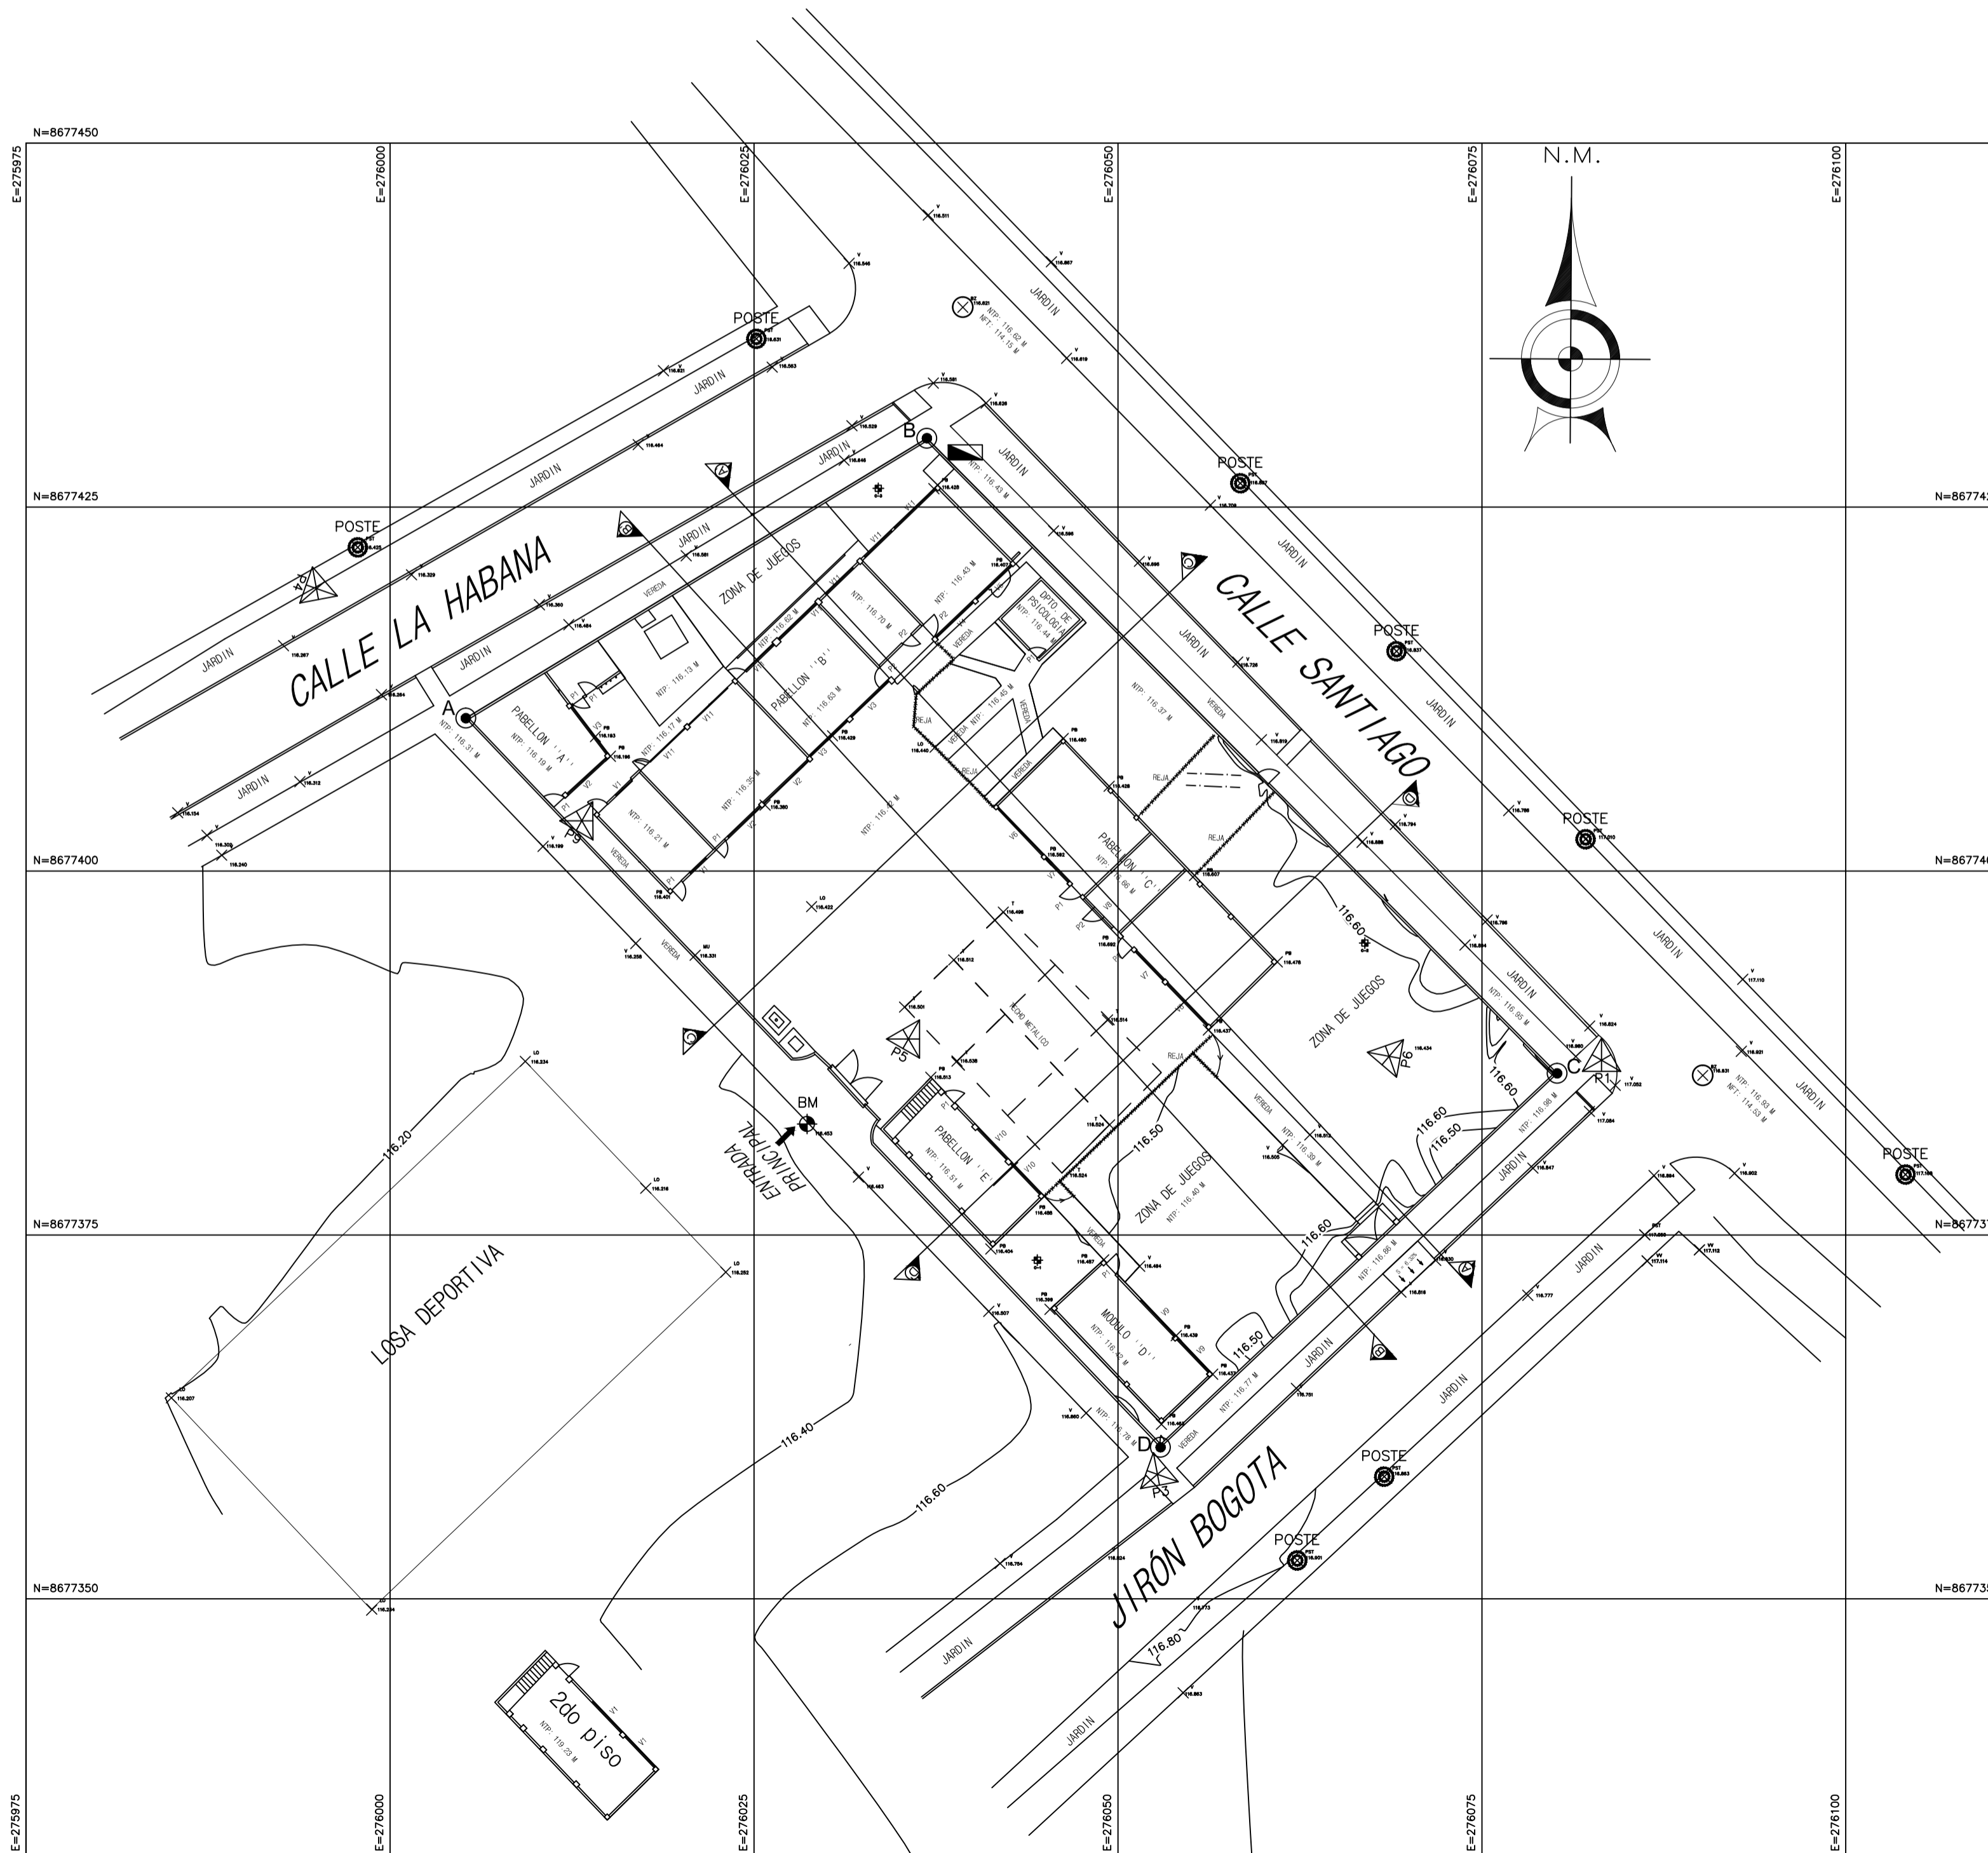
EVALUACION FISICA DE CADA UNO DE LOS AMBIENTES						
AMBIENTE	COBERTURAS	MATERIAL	NIVELES	MUROS	PISOS	ESTADO DE CONSERVACION
PAB. A	TECHO DE CALAMINA EN BUEN ESTADO.	HECHO DE MATERIAL NOBLE DE 1 AMBIENTE.	1º PISO	LOS MUROS SON DE ALBAÑILERIA DE 0.15m DE ESPESOR.	PISO DE LOSETA EN BUEN ESTADO.	EL MODULO SE ENCUENTRA TARRAJEADO Y PINTADO, EN BUEN ESTADO DE CONSERVACION, ES USADO COMO ALMACENY COCINA
PAB. B	TECHO DE CALAMINON EN BUEN ESTADO.	PABELLON DE MATERIAL NOBLE DE 3 AMBIENTES.	1º PISO	LOS MUROS SON DE LADRILLOS CON COLUMNAS	PISO DE LOSETA	EL PABELLON SE ENCUENTRA TARRAJEADO Y PINTADO, EN BUEN ESTADO DE CONSERVACION, 4 AMBIENTES SON USADOS COMO AULAS Y EL QUINTO COMO CUARTO DE AGUA.
PAB. C	TECHO DE CALAMINON EN BUEN ESTADO.	MODULO DE MATERIAL NOBLE DE 3 AMBIENTES, DOS AULAS Y UN BARO.	1º PISO	LOS MUROS SON DE LADRILLOS CON COLUMNAS	PISO DE LOSETA	EL MODULO SE ENCUENTRA TARRAJEADO Y PINTADO, EN BUEN ESTADO DE CONSERVACION, CUENTA CON DOS AULAS Y UN BARO

Dpto de Psicología	TECHO DE CALAMINA EN BUEN ESTADO A DOS AULAS.	CAJETA CUADRADA, SIN VENTANAS CON PUERTA DE MADERA.	1º PISO	ELABORADO POR 1m DE ALBAÑILERIA Y RTO DE MADERA.	PISO DE LOSETA	EL MODULO SE ENCUENTRA EN BUEN ESTADO DE CONSERVACION Y ES USADO COMO ALMACEN.
MOD. D	TECHO DE CALAMINA EN BUEN ESTADO.	MODULO DE MATERIAL NOBLE DE 1 AMBIENTE.	1º PISO	LOS MUROS SON DE LADRILLOS CON COLUMNAS	PISO DE LOSETA	EL MODULO SE ENCUENTRA TARRAJEADO Y PINTADO, EN BUEN ESTADO DE CONSERVACION.
PAB. E	TECHO ALGERADO EN BUEN ESTADO.	PABELLON DE MATERIAL NOBLE DE 2 PISOS CON ESCALERA EXTERIOR TARRAJEADA	2º PISO	LOS MUROS SON DE LADRILLOS CON COLUMNAS	PISO DE LOSETA	EL MODULO SE ENCUENTRA TARRAJEADO Y PINTADO, EN BUEN ESTADO DE CONSERVACION, ES USADO COMO DIRECCION.
